# Technical Service Pointer

*Technical Service Pointer #: W11482561B*  
*Action Required: Mandatory*  
*Release Date: November, 2020*

## Maytag Dishwasher Stuck Drain, F9E1 Error Code or other Related

MDB7959SKZ0, MDB8959SKW0, MDB8959SKB0, MDB9959SKZ0, MDB9979SKZ0, MDB8959SKK0, MDB4949SKB0, MDB4949SKZ0, MDB4949SKW0, MDB8959SKZ0

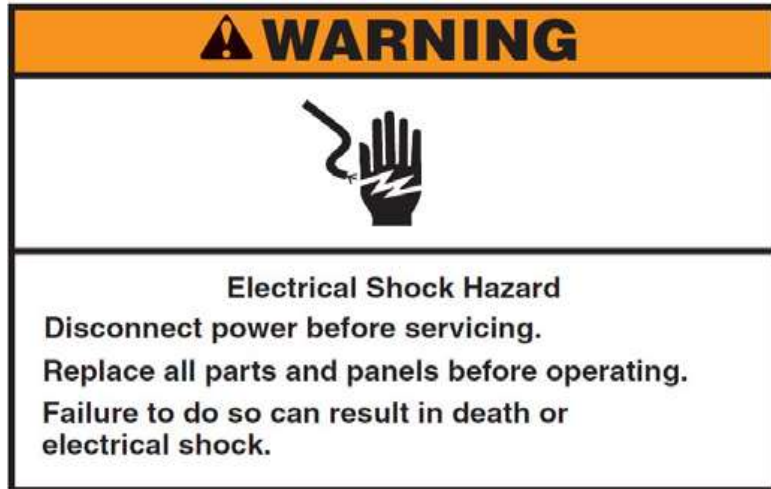
1. Disconnect power from the appliance.
2. Remove the retained water by sponging out the tub and sump with a sponge and bucket.
3. Next, uninstall the pump.
4. Inspect for traces of the pump's components.
5. Any pieces recovered/ collected from the pump, lay them next to the uninstalled pump and compare the pieces to the image below. This is a precaution to prevent any close to false subsequent events of a stuck drain.

6. As evidence of your diagnosis, take pictures showing all of the pieces collected/recovered and attach the pictures to the warranty claim along with notes detailing the nature of the failed pump component.

- a. Install a new replacement pump.

- b. Next, Reconnect the drain line.
- c. Assure the connection of the float switch/drip tray area, before proceeding to step d.
- d. Test the product. Observe the first test cycle, including filling and draining with the lower toe panel cover removed to ensure there are no leaks.  
\* In the occurrence of an F8E4 error code, after re-installation of pump/drain - check the float is connected.
- e. After all checks, reinstall all removed/ remaining parts and the toe panel cover.

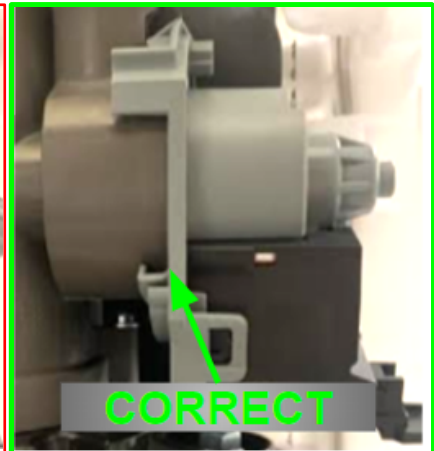
When installing, trace your finger around the circumference of the interface to ensure the pump is flush with all 3 locking features of the sump housing. Follow up with a thorough visual and tactile feel check. Also, Reference the video link for, [Installation and removal.](#)

Attention: Sweep or move all interferences seen or felt out of the way for a fully seated properly installed pump.

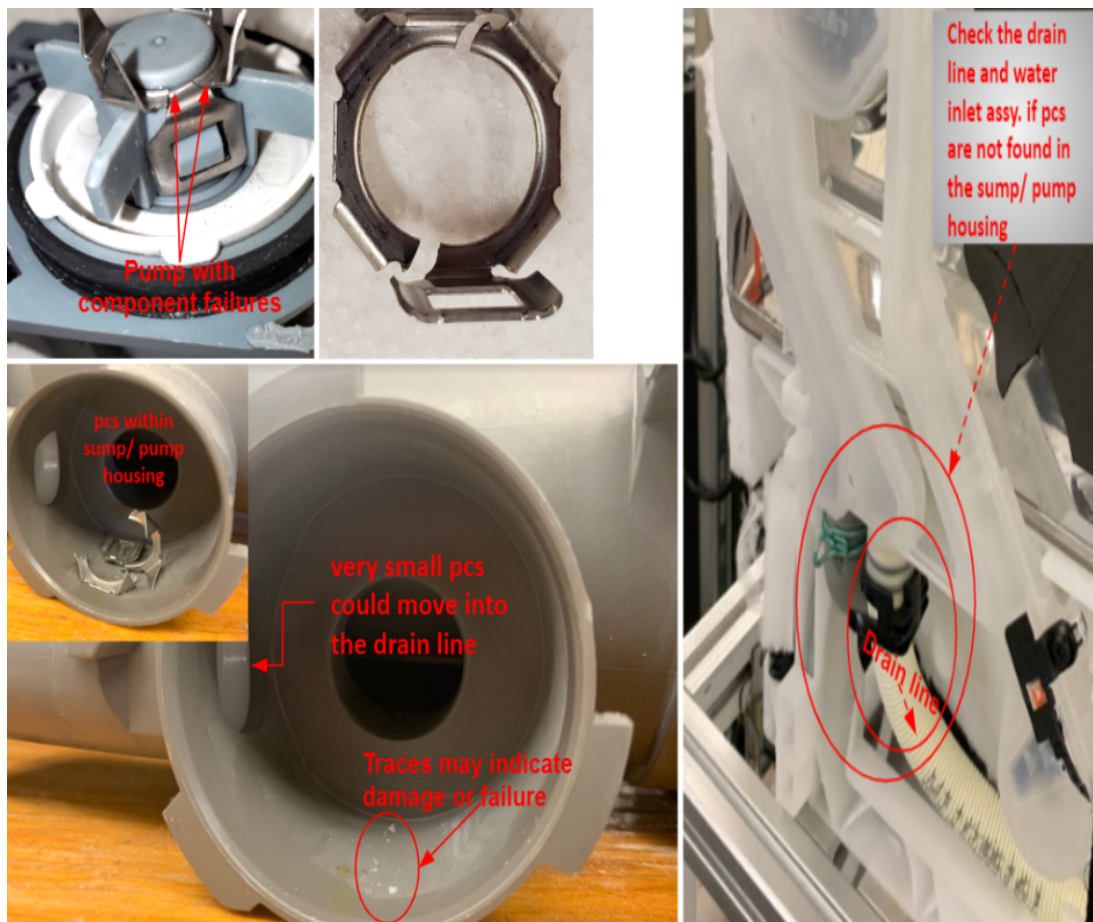
(Pièces collectées/récupérées)

1. Déconnecter la source de courant électrique de l'appareil.
2. Retirer l'eau restante en épongeant la cuve et la pompe avec une éponge et un seau.
3. Ensuite, désinstaller la pompe.
4. Inspecter les traces des composants de la pompe.
5. Poser toutes pièces récupérées/collectées de la pompe à côté de la pompe désinstallée et comparer les pièces à l'image ci-dessous. Ceci est une précaution pour éviter tout faux événement ultérieur de blocage de vidange.

6. Comme preuve de votre diagnostic, prendre des photos montrant toutes les pièces collectées/récupérées et joindre les photos à la demande de garantie avec des notes détaillant la nature de la défaillance du composant de la pompe.

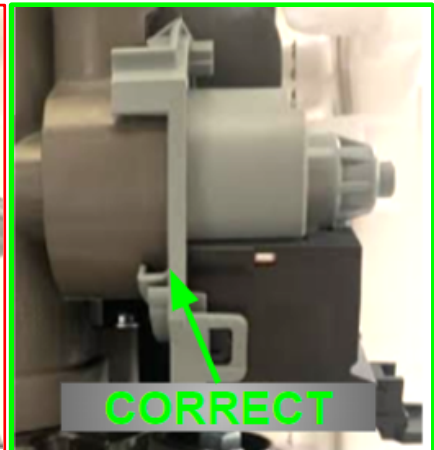
Al instalar, pase el dedo por la circunferencia de la interfaz para asegurarse de que la bomba esté al ras con las 3 características de bloqueo de la carcasa del sumidero. Siga con una revisión visual y táctil minuciosa. También consulte el enlace del video para, [Instalación y remoción.](#)

- a. Instale una bomba de repuesto.

Atención: Barra o quite todas las interferencias que se vean o sientan para obtener una bomba correctamente instalada y completamente asentada.
